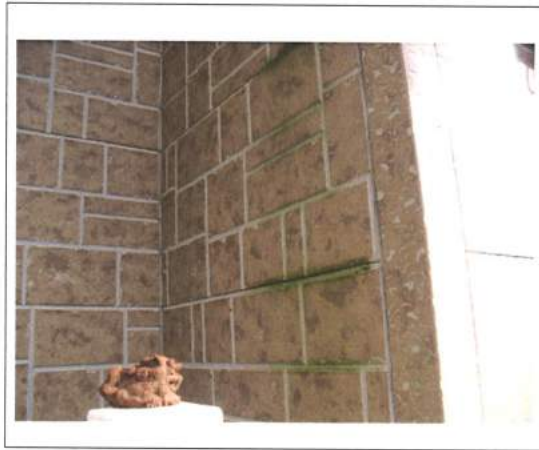
撮影場所 外壁

◆ 状況説明  
経年により塗膜が剥がれ落ち美観を損ねています。

☆対策  
全体を高圧洗浄し、チョーキング(表面の粉状のもの)、カビ、コケを洗い流し、塗装します。

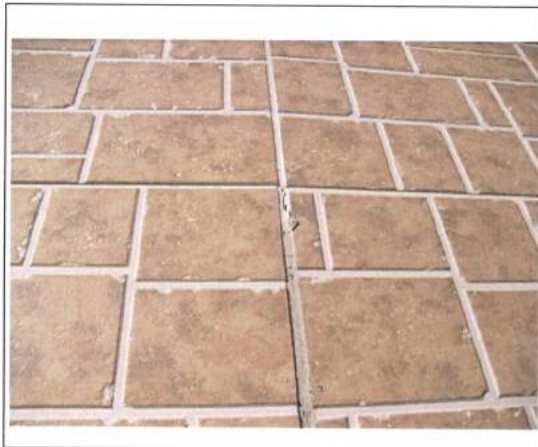
撮影場所 外壁

◆ 状況説明  
経年により目地部分、サイディングにひび割れが見受けられます。

☆対策  
目地部分のシール材を打ち替え、ひび割れ部にはシール材を打設し上から塗装します。

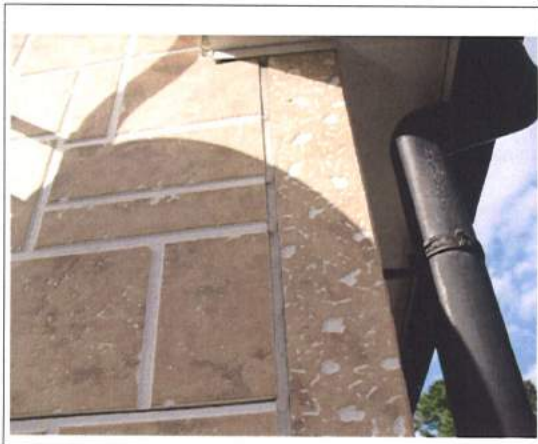
撮影場所 外壁

◆ 状況説明  
経年により目地部分、サイディングにひび割れが見受けられます。

☆対策  
目地部分のシール材を打ち替え、ひび割れ部にはシール材を打設し上から塗装します。

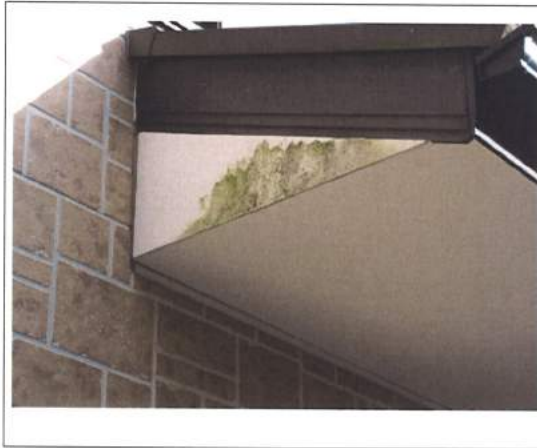
撮影場所 玄関

多少経年劣化に依る色褪せが見受けられ、カビが発生し、美観を損ねています。

洗浄及びサンドペーパーにてカビを落とし、溶剤型カチオン塗料を塗装します。

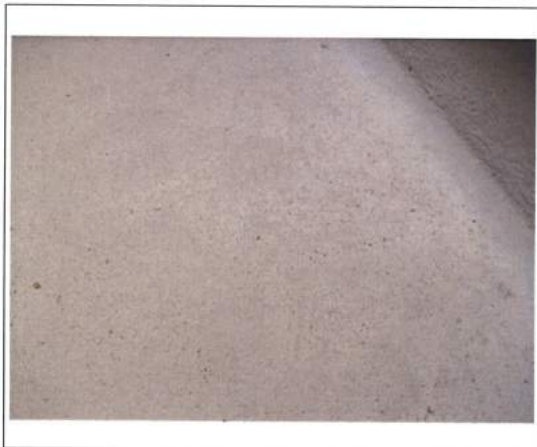
撮影場所 ベランダ

経年劣化により色褪せが見受けられます。

高圧洗浄し、目粗し、FRP専用の塗料を塗布します。

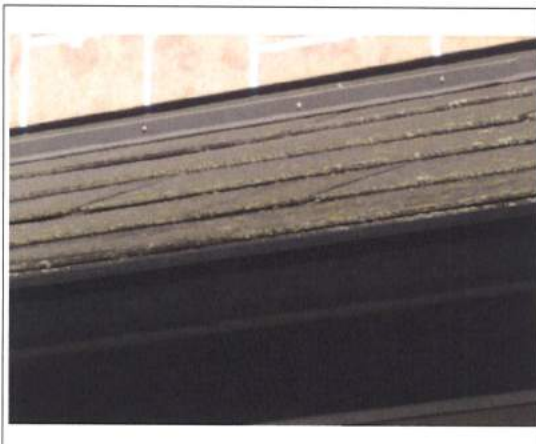
撮影場所 屋根

経年劣化、艶引け色褪せにより塗膜がほとんど残っていない状態で、表面が砂状化しています。

高圧洗浄でコケ、カビ、砂状化したものを洗い流し、耐候性のいい溶剤型屋根専用塗料を塗布します。

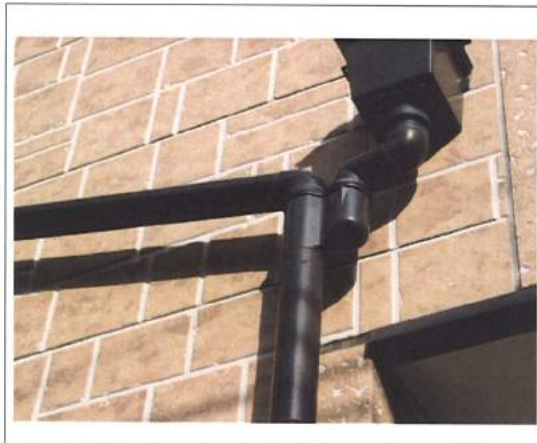
撮影場所 外部

経年劣化により色褪せ艶ひけが見受けられ、美観が損なわれています。

目粗しをし、溶剤型ウレタン塗料にて仕上げます。

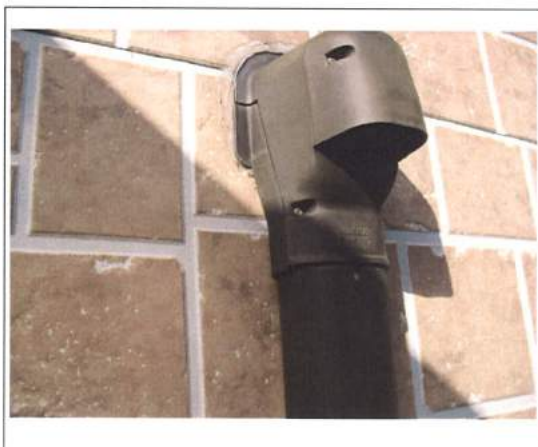
撮影場所 2Fベランダ

経年により樹脂表面が劣化し、美観を損ない、艶引け色褪せも見受けられます。

目粗しをし、溶剤型ウレタン塗料にて仕上げます。

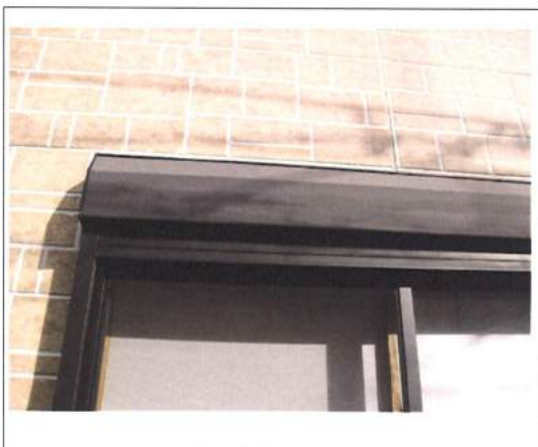
撮影場所 外壁

経年劣化、紫外線を浴び続けているため塗膜が色あせし、美観が損場われています。

サンドペーパーで目粗しをし、エポキシ錆止めを塗装し、溶剤型ウレタン塗料で仕上げます。
